Dňa 4. apríla 1968 štartuje druhý Saturn V

APOLLO 6

KRÔČIK OD KATASTROFY

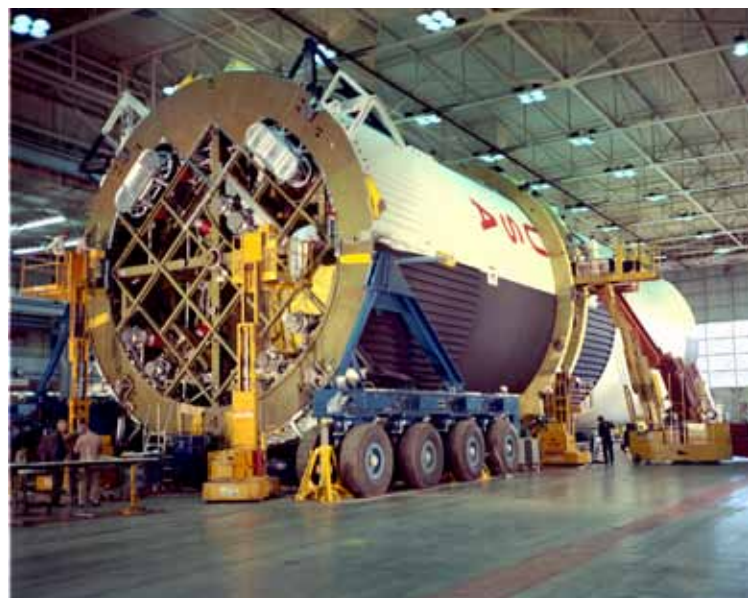
Dno prvého stupňa Saturnu V S-IC bez inštalovaných motorov odhaľuje ich uloženie: kvarteto na okrajoch je opreté pevne, stredový je umiestnený veľmi voľne na konštrukcii tvaru X

Pri prvom stupni Saturnu V bol potom pogo-efekt zosilnený tým, že motory F-1 boli uložené v konštrukcii tvaru X. Zatiaľ čo štvorica na krajoch sa opierala o konštrukciu prvého stupňa a prenášala naň svoj ťah, prostredný motor nebol „opretý“ o nič. Keď pracoval, prehol stred konštrukcie X smerom nahor. A ako sa menil v závislosti od pogo-efektu jeho ťah, zužoval a rozširoval prívody paliva, čím mohlo za určitých okolností dôjsť k znásobeniu efektu.

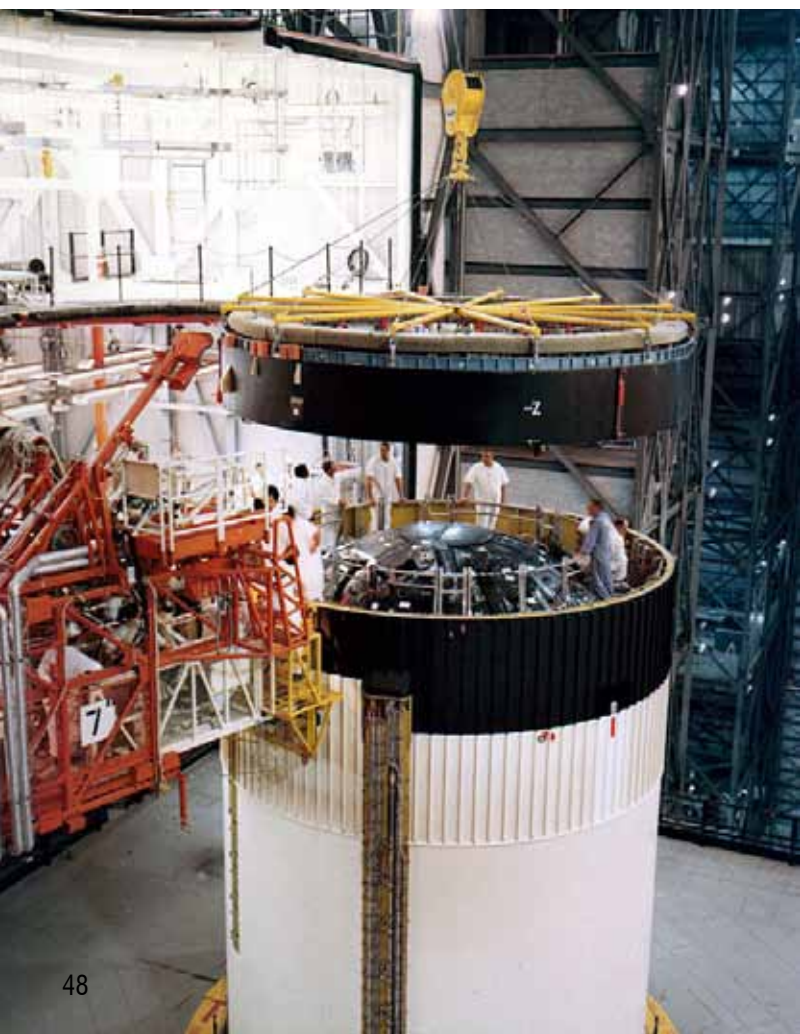
Montáž druhého stupňa S-II; nikto ešte netuší, že jeho motory sú zle prepojené

Problém sa objavil 225 sekúnd po štarte. Riadiaci počítač ho zaznamenal, ale až v 412. sekunde vybočil z povolených limitov (veľmi pravdepodobne došlo práve k vzplanutiu steny dýzy), takže vydal povel k jeho predčasnemu vypnutiu. Lenže... Vinou zle prepojenej kabeláže vedúcej do prístrojovej jednotky IU bol vypnutý iný motor J-2! Našťastie mal druhý stupeň vlastný detekčný systém, ktorý problém tiež zaregistroval a problematický motor vypol. Namiesto piatich tak Saturn V pokračoval len s tromi funkčnými motormi druhého stupňa.

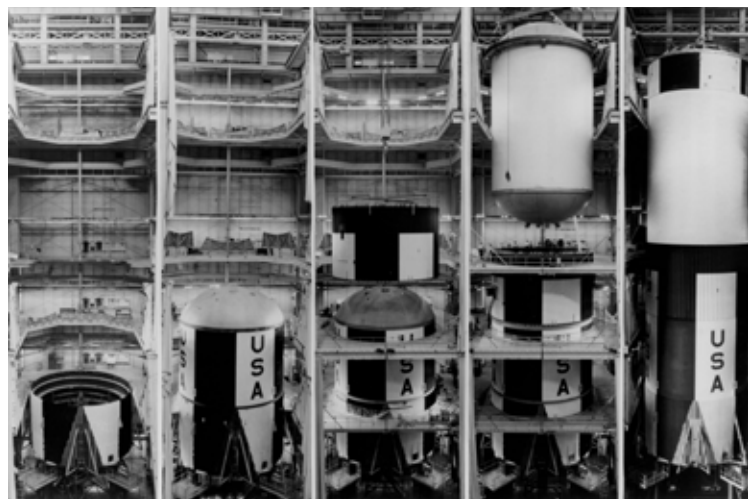
Päťica fotografií zachytáva zostavovanie prvého stupňa Saturnu V z jednotlivých konštrukčných prvkov

Saturn V bol natoľko rozmerný, že medzi nádržami boli umiestnené pracovné lávky pre technikov, ktoré boli pred štartom z dôvodu úspory hmotnosti demontované

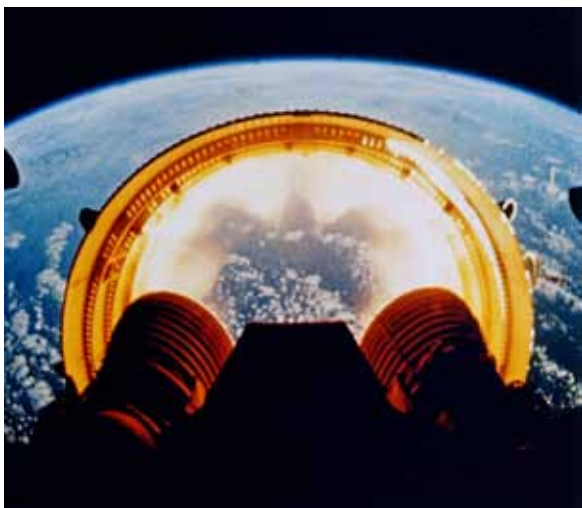
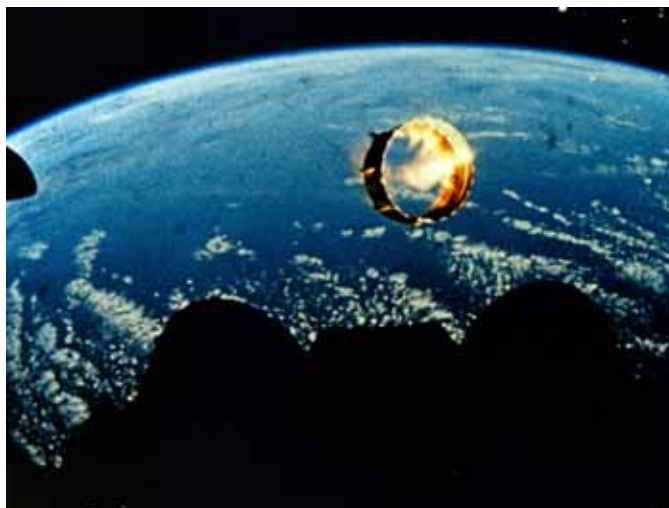
Odhodenie pomocnej konštrukcie medzi prvým a druhým stupňom. Často sú tieto zábery označované ako „Apollo 11“, ale vznikli práve pri štarte druhého Saturnu V s loďou Apollo 6 (natáčané boli na filmový pás a následne pristávali do oceána v malých moduloch)
