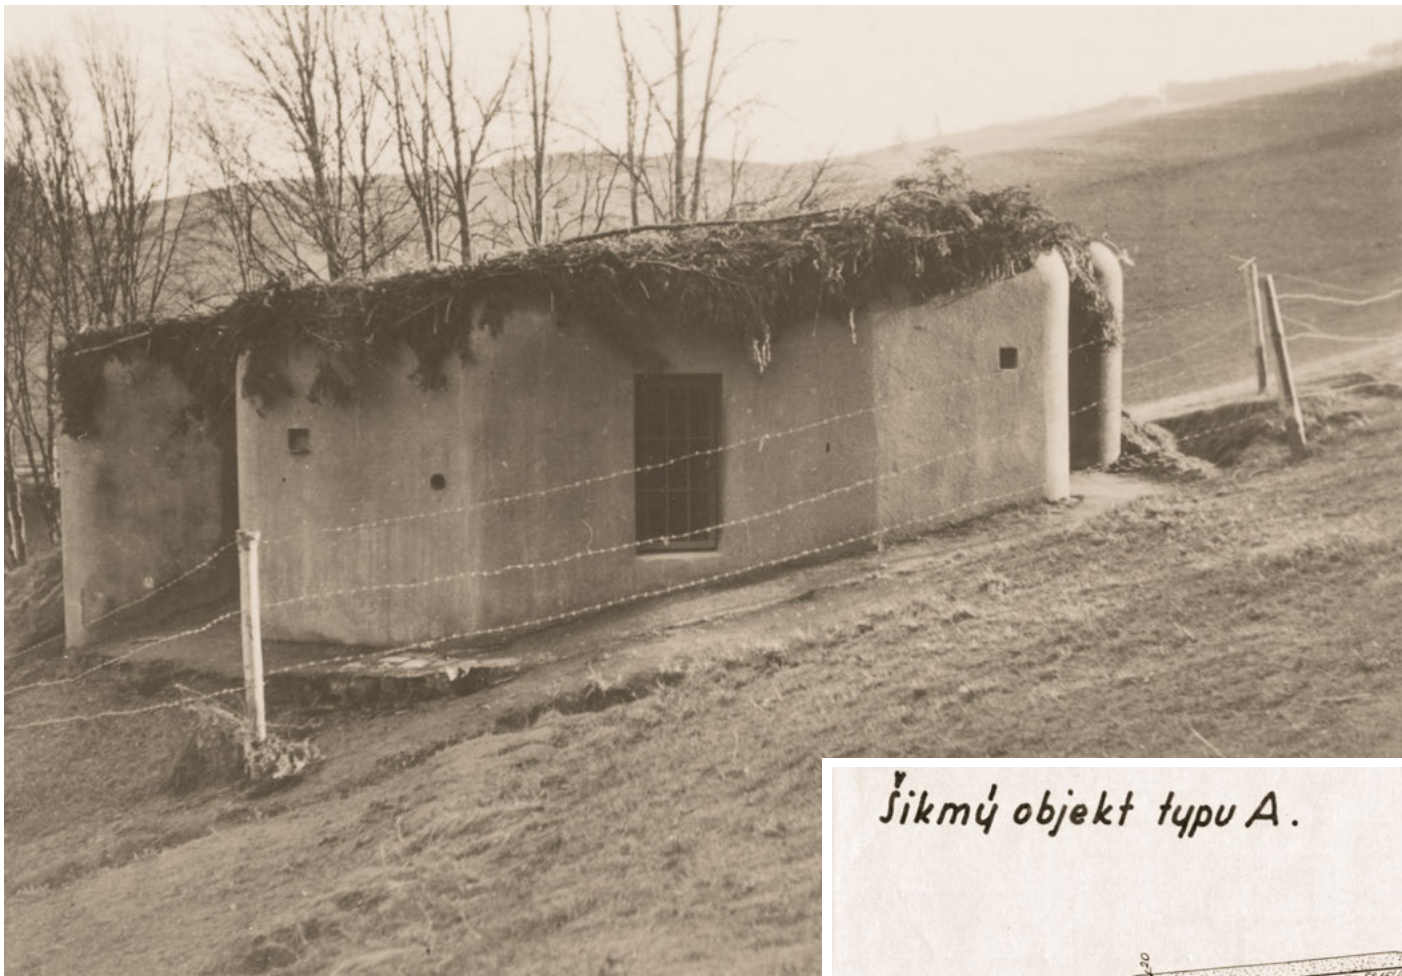
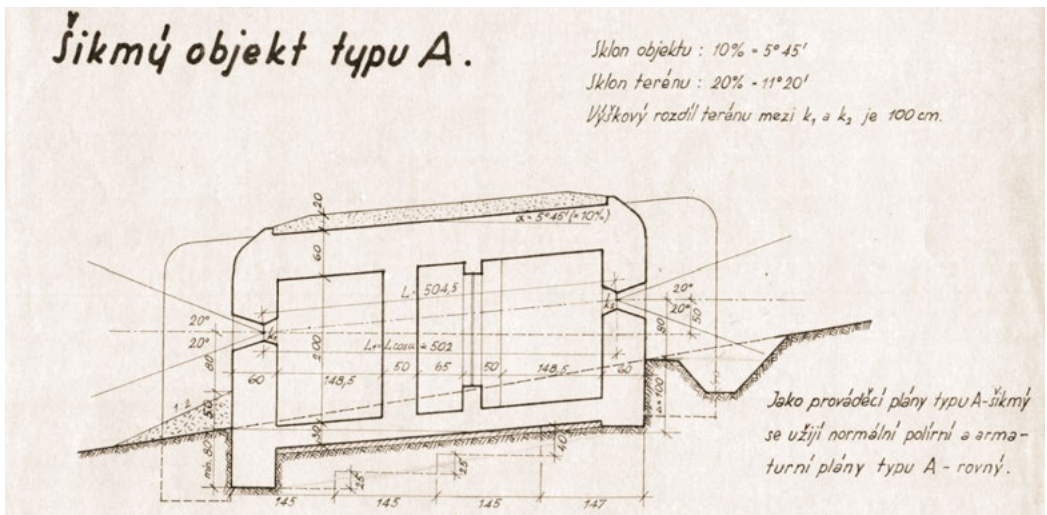
Při umístění dvoustřílnových objektů LO v mírnějších svazích do sklonu 20 % byly zpravidla navrhovány tzv. **šikmé objekty**, jejichž podlaha měla sklon do 10 %. Výškový rozdíl os střílen byl zpravidla do 50 cm. Na této fotografii a výkrese je zachycen objekt LO v provedení „šikmý vlevo“ (orientace šikmosti se posuzovala při pohledu na týlovou stranu). Níže položená boční stěna řopíku byla zpravidla prodloužena (zapuštěna) do terénu a základ čelní stěny řešen stupňovitě – na výkresu je zakreslen čárkovanou čarou. (Výkres VÚA–VHA)

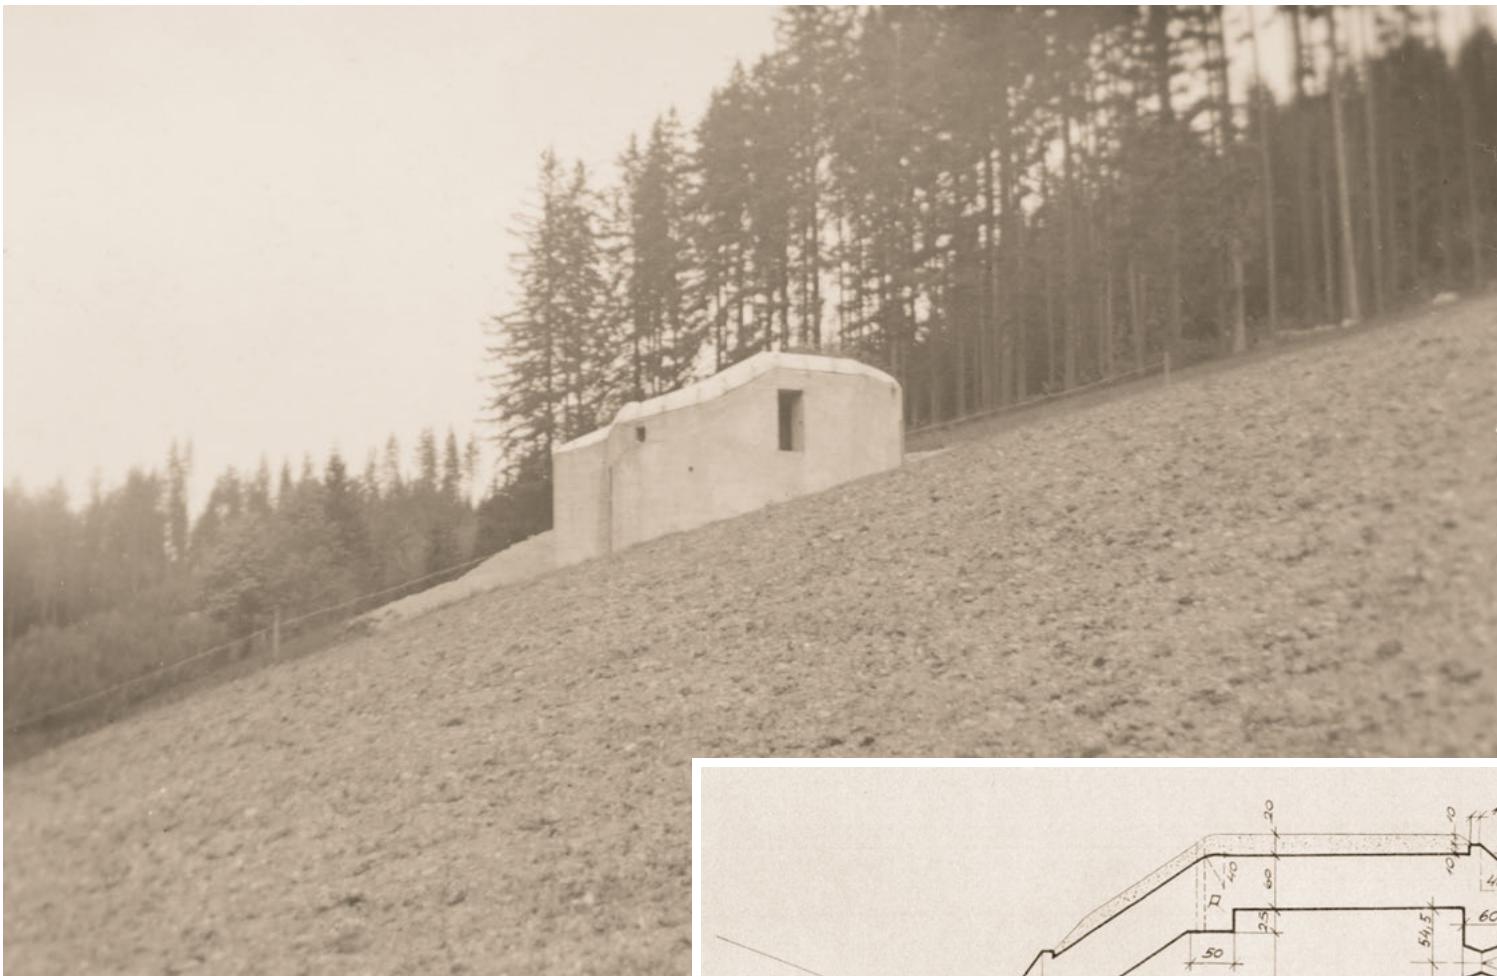
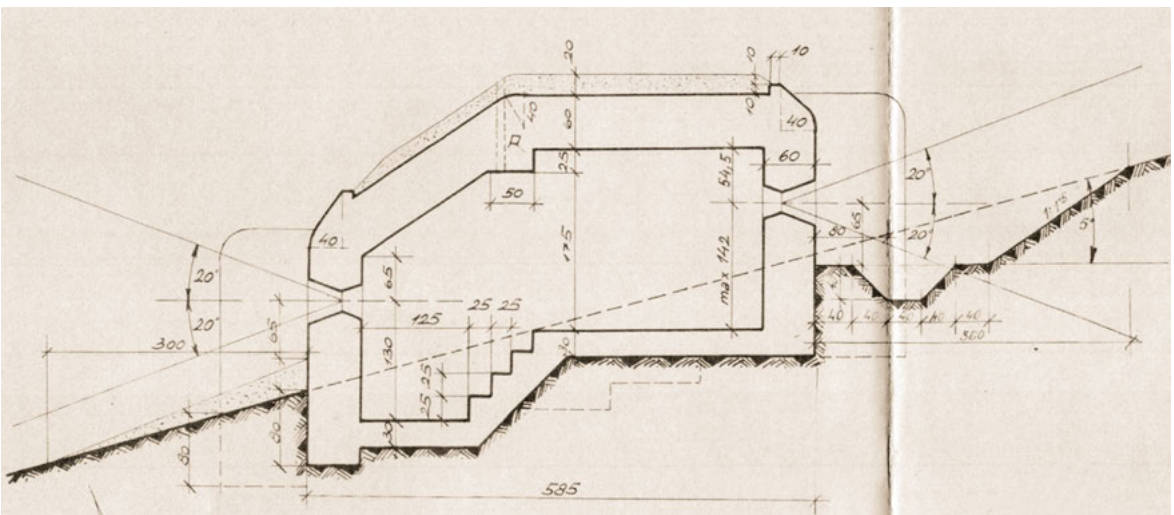
Pro umístění dvoustřílnových objektů LO v prudkých svazích ve sklonu přes 20 % byly vyprojektovány tzv. **lomené objekty**. Na rozdíl od šikmých objektů měly v obou střeleckých místnostech rovné podlahy, jejich výškový rozdíl (zpravidla 100 cm, mohl být ale i větší) byl řešen čtveřicí schodišťových stupňů výšky 25 cm. Na této fotografii je zachycen objekt **CH1/106/A-140N** lomený (stupňový) vlevo u **Rýžoviště** nedaleko Harrachova. Směr lomení se udával opět při pohledu z týlu směrem na tu stranu objektu, která byla položena níže. Jak je patrné z archivního výkresu, stavba lomených řopíků byla oproti běžným objektům nejen náročnější na tesařskou práci, ale vyžadovala také zpracování většího množství dřeva, betonu a armatury. (Výkres VÚA–VHA)
